# BIJLAGEN

23 april 2025 - Confidential

## *Traject Emmen-De Punt*

Aanpak tijdelijke oplossingen  
knooppunt Gieten

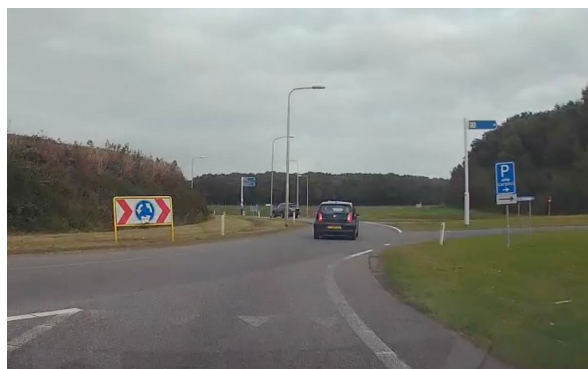
Afbeelding 6: Vervaagde markering rotonde Gieten

Bij de rotonde is de markering op meerdere plekken vervaagd (zie afbeelding 6). De haaientanden zijn daardoor nauwelijks waar te nemen. Direct na het oprijden van de rotonde bevindt zich de afslag naar de P&R. Weggebruikers die deze afrit willen nemen, moeten via een krappe boog naar rechts de rotonde verlaten. Zij zullen daarvoor hun snelheid willen verlagen en mogelijk ook remmen. Door de bijzondere situatie van deze afrit bestaat er een verhoogde kans dat achteropkomend verkeer hier niet op voorbereid is.

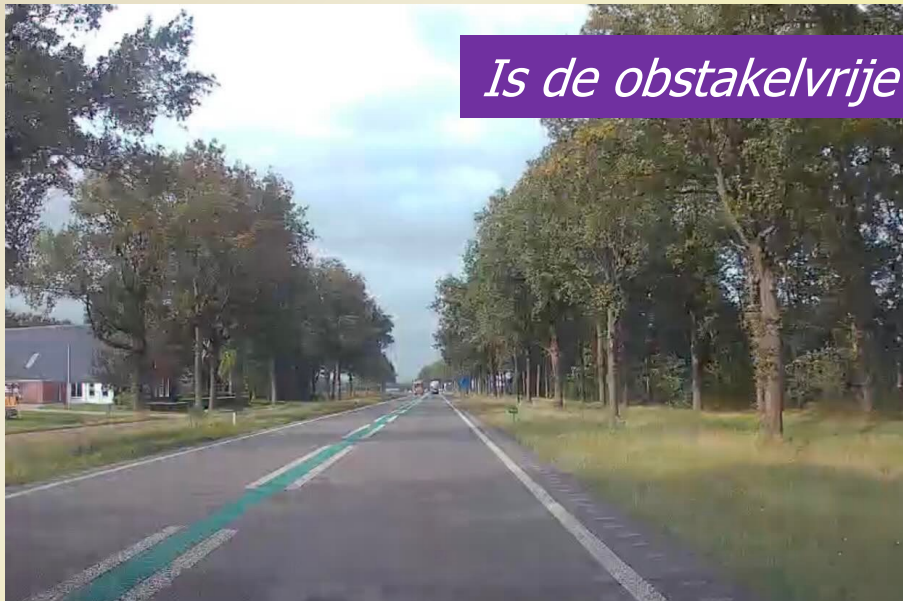
1-20:11

*Is de obstakelvrije zone vrij van obstakels?*

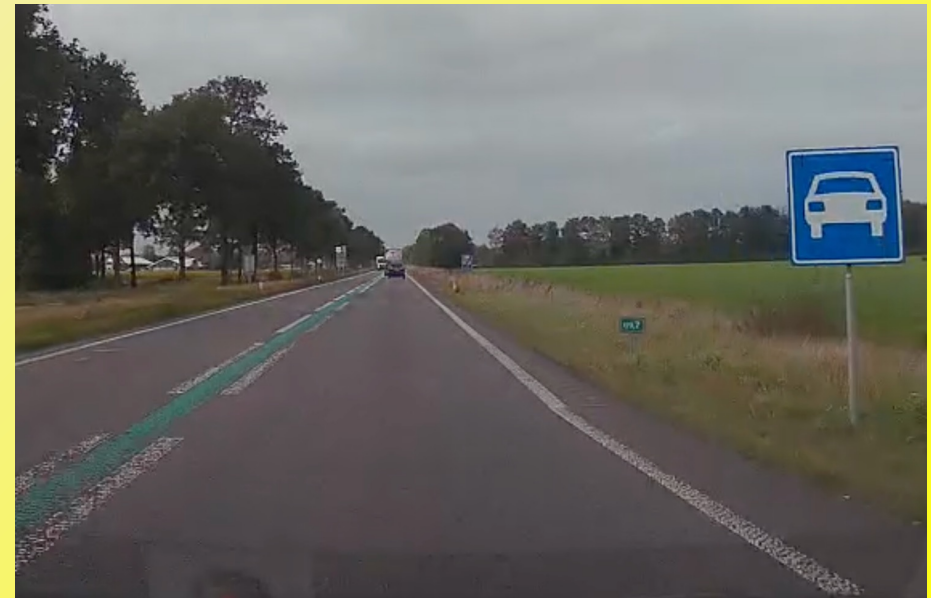
1-19:19 t.h.v. Gasselte Markering onduidelijk

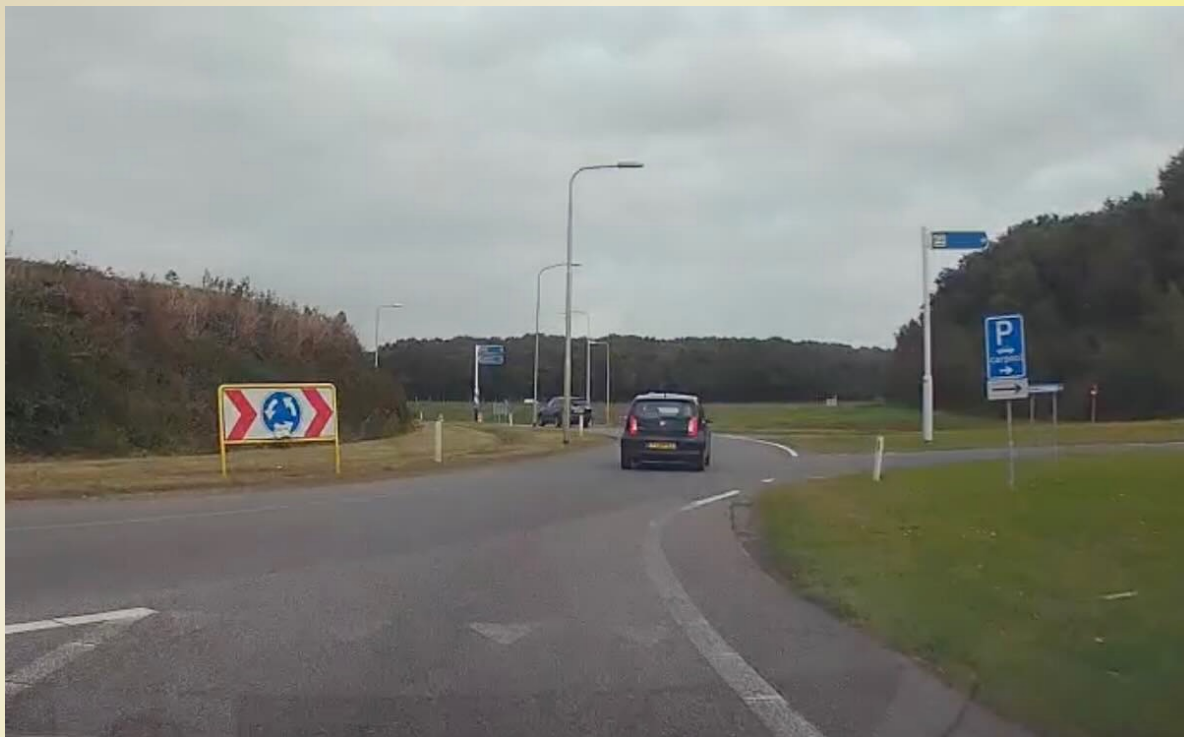
# Rotonde Gieten

- Onverwachte afrit naar P&R
- Kans op remmen direct na start rotonde
- Markering vervaagd

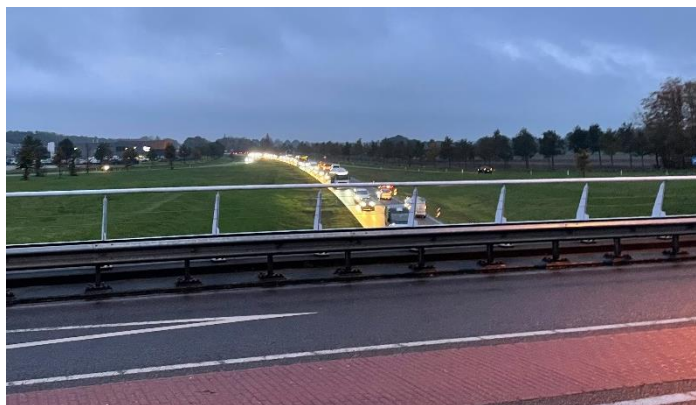
De zuidtak bleek de meest drukke richting in de ochtendspits. De doorstroming/invoeging ter hoogte van de rotonde verliep relatief vlekkeloos. Door het relatief grote aanbod van verkeer zorgt één conflictmoment voor een wachtrij die stroomopwaarts terugslaat. Tussen 7:15-8:30 ontstaat een wachtrij tot de afrit van de afslag Gieten-Eext (hectometerpaal 91.9, zie figuur 3.2). Deze wachtrij blokkeert ook de invoegstrook naar de HUB-Gieten, waardoor ook busverkeer hinder ondervindt van de vertraging.

*Figuur 3.2: Wachtrij zuidzijde knooppunt*

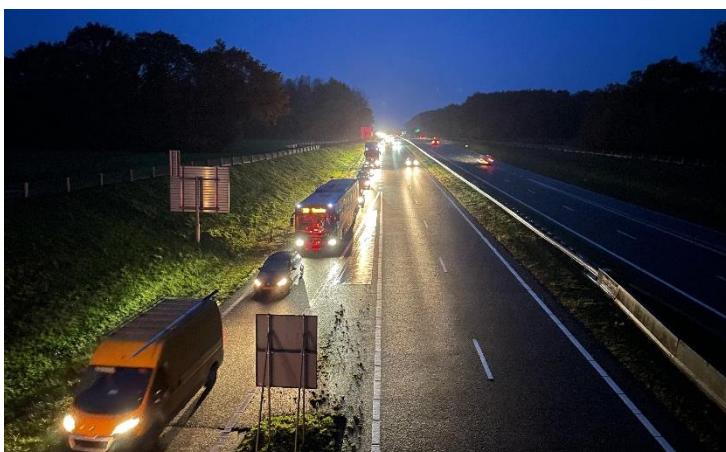
Op de westtak werd het verkeer tussen 16:00 en 17:00 uur goed verwerkt door het knooppunt Gieten. De wachtrij varieerde in deze periode tot maximaal 10 voertuigen. Vanaf 17:00 uur liep de afrit vol, waarbij de wachtrij net niet de N33 bereikte. Tussen 17:15 en 17:45 uur sloeg het verkeer terug tot op de N33, zie figuur 3.3. Na 17:45 uur nam de lengte van de wachtrij af en, naarmate de spits afzwakte, stroomde het verkeer weer beter door.

*Figuur 3.3: Wachtrij slaat terug op N33*
