# Vergleichende Analyse der Fischwanderhindernisse und -Maßnahmen in Deltarhein-Ost, November 2020

**Ziel: Koordinierung für die Bewirtschaftungszeitraum 2022-2027 konform der WRRL.**

**Ausgeführt von der D-NL Arbeitsgruppe Fischwanderung**

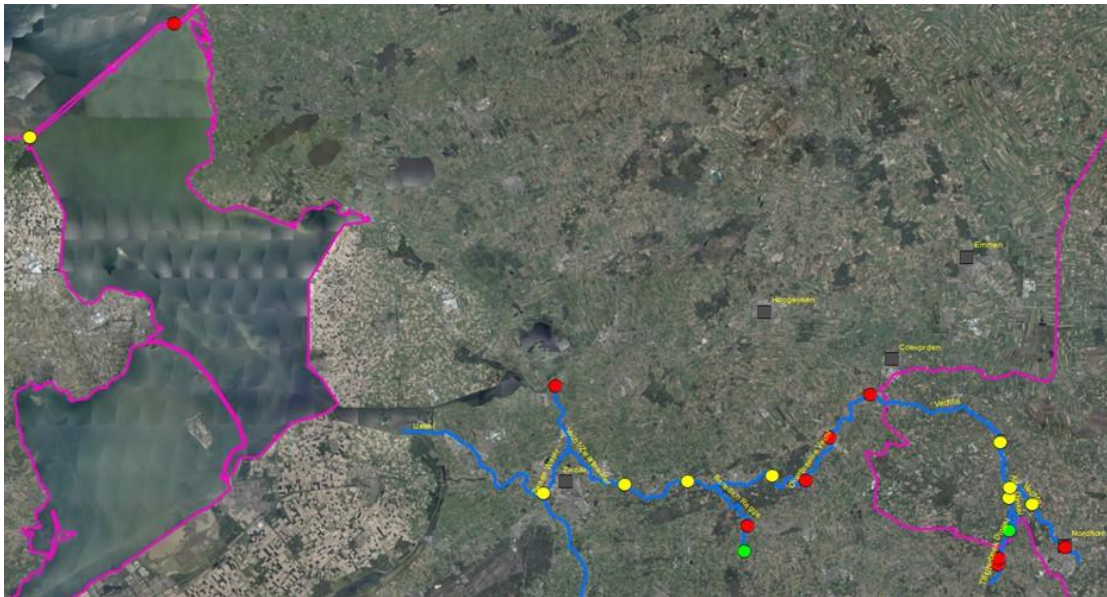
Abbildung 4: Übersicht über das Projektgebiet „SWIMWAY Vechte“ mit den Wanderhindernissen. Rot = schlecht / nicht passierbar; gelb: mäßig oder teils passierbar; grün = passierbar.

Abbildung 4 gibt einen Überblick über das Projektgebiet mit seinen Wehren. Links oben das Wattenmeer mit dem Afsluitdijk und dem IJsselmeer. Die Vechte durchquert - stromaufwärts betrachtet - die Bewirtschaftungsgebiete von Waterschap Drents Oversijsselse Delta, Waterschap Vechtstromen, Niedersachsen und Nordrhein-Westfalen. Die von Süden in die Vechte einmündenden Flüsse (blau gefärbt in Abbildung 4) sind IJssel, Regge und Dinkel (von Westen nach Osten).

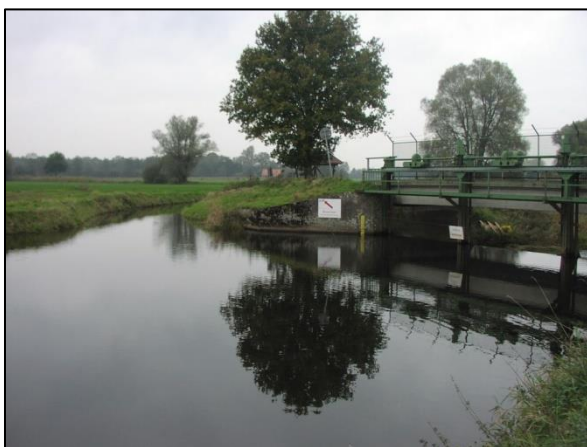
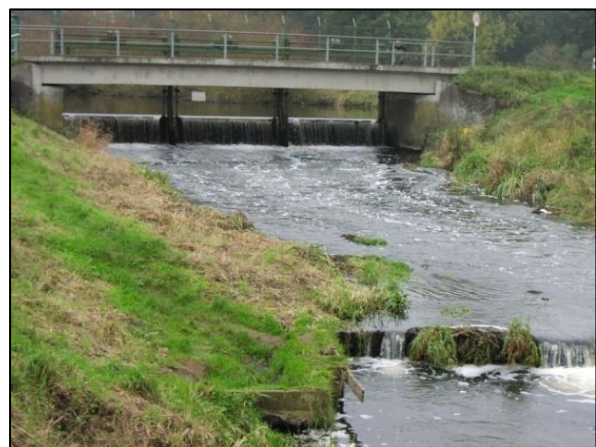
*Abbildung 5: Wehranlage „War“ an der Dinkel bei Lage vor dem Umbau, links: Oberwasser (Foto Rathcke), rechts: Unterwasser (Foto Landkreis Grafschaft Bentheim).*

Nach über dreijähriger Planungs- und Vorbereitungszeit konnte 2020 die Wehranlage „Dinkelwehr War“ durch eine Sohlgleite mit beidseitigen Flutmulden ersetzt werden. Damit ist die Dinkel in Niedersachsen als Vorranggewässer im Teilbearbeitungsgebiet Deltarhein-Ost in diesem Abschnitt jetzt ökologisch durchgängig gestaltet. Das 1933/34 im Zuge des Ausbaus der Dinkel errichtete Wehr (Abbildung 5) dient vor allem dem Hochwasserschutz der Ortslage Lage. Bei den Planungen musste neben der Wiederherstellung der ökologischen Durchgängigkeit somit vor allem der Erhalt des Hochwasserschutzes gewährleistet bleiben. Weiterhin sollte die Alte Dinkel auch bei niedrigen Abflüssen nicht trockenfallen und ein Mindestwasserstand musste für die historische Wassermühle an der Alten Dinkel erhalten bleiben.

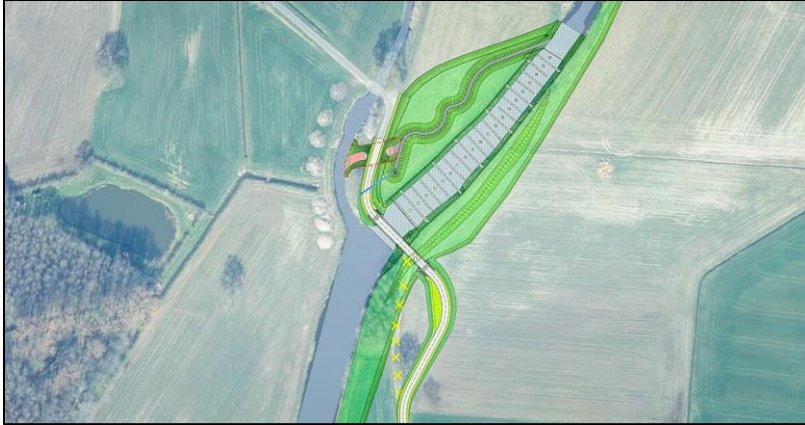
Abbildung 6: Planungskarte für den Umbau des Wehres „War“ an der niedersächsischen Dinkel (Bild: Landkreis Grafschaft Bentheim).

Als besondere Herausforderung zeigten sich die stark unterschiedlichen Abflussverhältnisse: Sowohl bei niedrigen als auch hohen Abflüssen musste die Passierbarkeit der Anlage insbesondere für die Fischfauna gegeben sein. Hierbei war vor allem auf die Fließgeschwindigkeiten in der geplanten Sohlgleite zu achten. Bei hohen Abflüssen war außerdem möglichst Hochwasserneutralität für die Ober- und Unterlieger zu gewährleisten. Infolge hydraulischer Untersuchungen wurden daher ergänzend zur Sohlgleite ein nördliches Umgehungsgerinne sowie südlich verlaufende Flutmulden geplant, um den Abflussquerschnitt aufzuweiten (Abbildung 6).

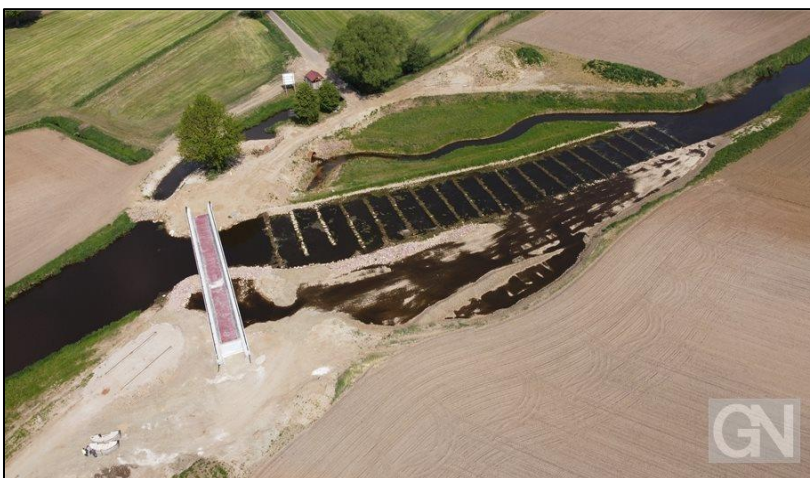
Abbildung 7: Wehranlage „War“ nach dem Umbau in eine Sohlgleite und Flutmulden (Foto: Grafschafter Nachrichten).

Die Sohlgleite besteht aus 20 gesetzten Querriegeln mit einem Abstand zwischen den Riegeln von 4,50 Metern (Abbildung 7). Auf eine Gesamtlänge von etwa 90 Metern wird ein Höhenunterschied von 1,60 Metern abgebaut, d.h. je Riegel besteht ein Gefällesprung von 8 cm. Eine Steuerung des Abflusses ist nach dem Umbau nicht mehr gegeben, die Hochwasserneutralität wird über die rechts und links vorbeiführenden Flutmulden gewährleistet.

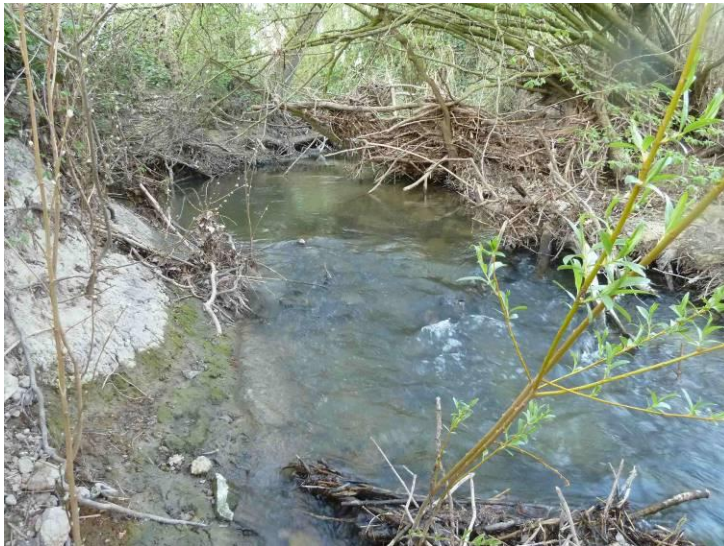
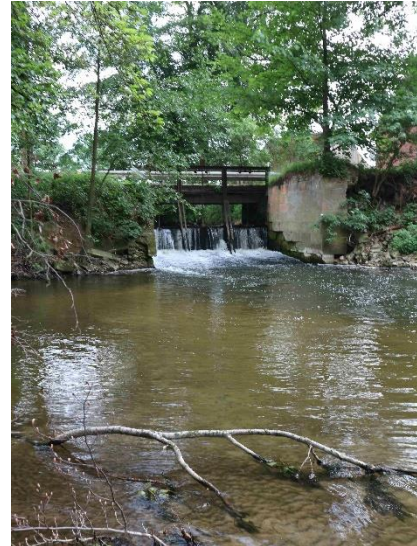
*Abbildung 8: Im Oberlauf der Vechte herrschen verbreitet gute Habitatbedingungen für Groppe und Bachneunauge (li. Bild: Edler). Jedoch finden sich in der Vechte (FFH-Gebiet und stromab) zahlreiche unüberwindbare Querbauwerke (re. Bild: Lober).*

Die Vechte ist auf weiten Abschnitten im Oberlauf bzw. ihren Quellbächen durch einen geringen Ausbaugrad und eine nach wie vor hohe naturnahe Gewässermorphologie geprägt (Abbildung 8). Eine etwaige Wiederbesiedlung der Vechte wird aufgrund zahlreicher, unpassierbarer Querbauwerke verhindert. Hohe Wassertemperaturen und geringe Abflüsse können als Ursachen für den Bestandseinbruch der Groppe ausgeschlossen werden, da der Rückgang bereits in den klimatisch „normalen“ Jahren vor 2018 begann. Die verantwortlichen Faktoren konnten bislang nicht ermittelt werden (wahrscheinlich sind es bestimmte Stoffe bzw. Verbindungen). Diese treten etwa seit 2014/15 auf und wirken extrem artspezifisch, da nur Groppen betroffen sind. Ähnliche Beobachtungen konnten in den letzten 4-6 Jahren in Gewässern im Lippe-Einzugsgebiet und im Ems-Einzugsgebiet gemacht werden.

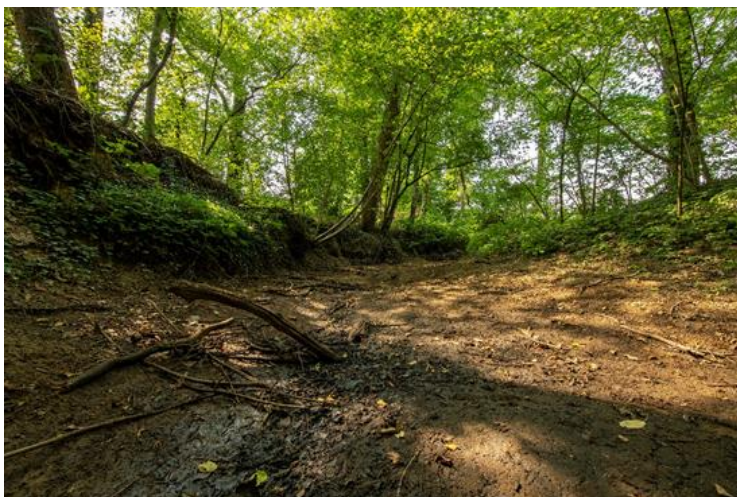
*Abbildung 9: Trocken fallender Ratumse Bach in die Nähe von Winterswijk, Sommer 2018.*

nachteilig für unsere naturnahen Flüsse wie den Ratumsebach (Abbildung 9). Das Trockenfallen in diesen naturnahen Gewässern verursacht so viel Schaden, dass vor dem Hintergrund der Wasserrahmenrichtlinie die Bewertung dieser Bäche sich um eine Qualitätsklasse verschlechtert (z.B. von gut auf mäßig), während man sich um die Erreichung eines guten Zustands bemüht.

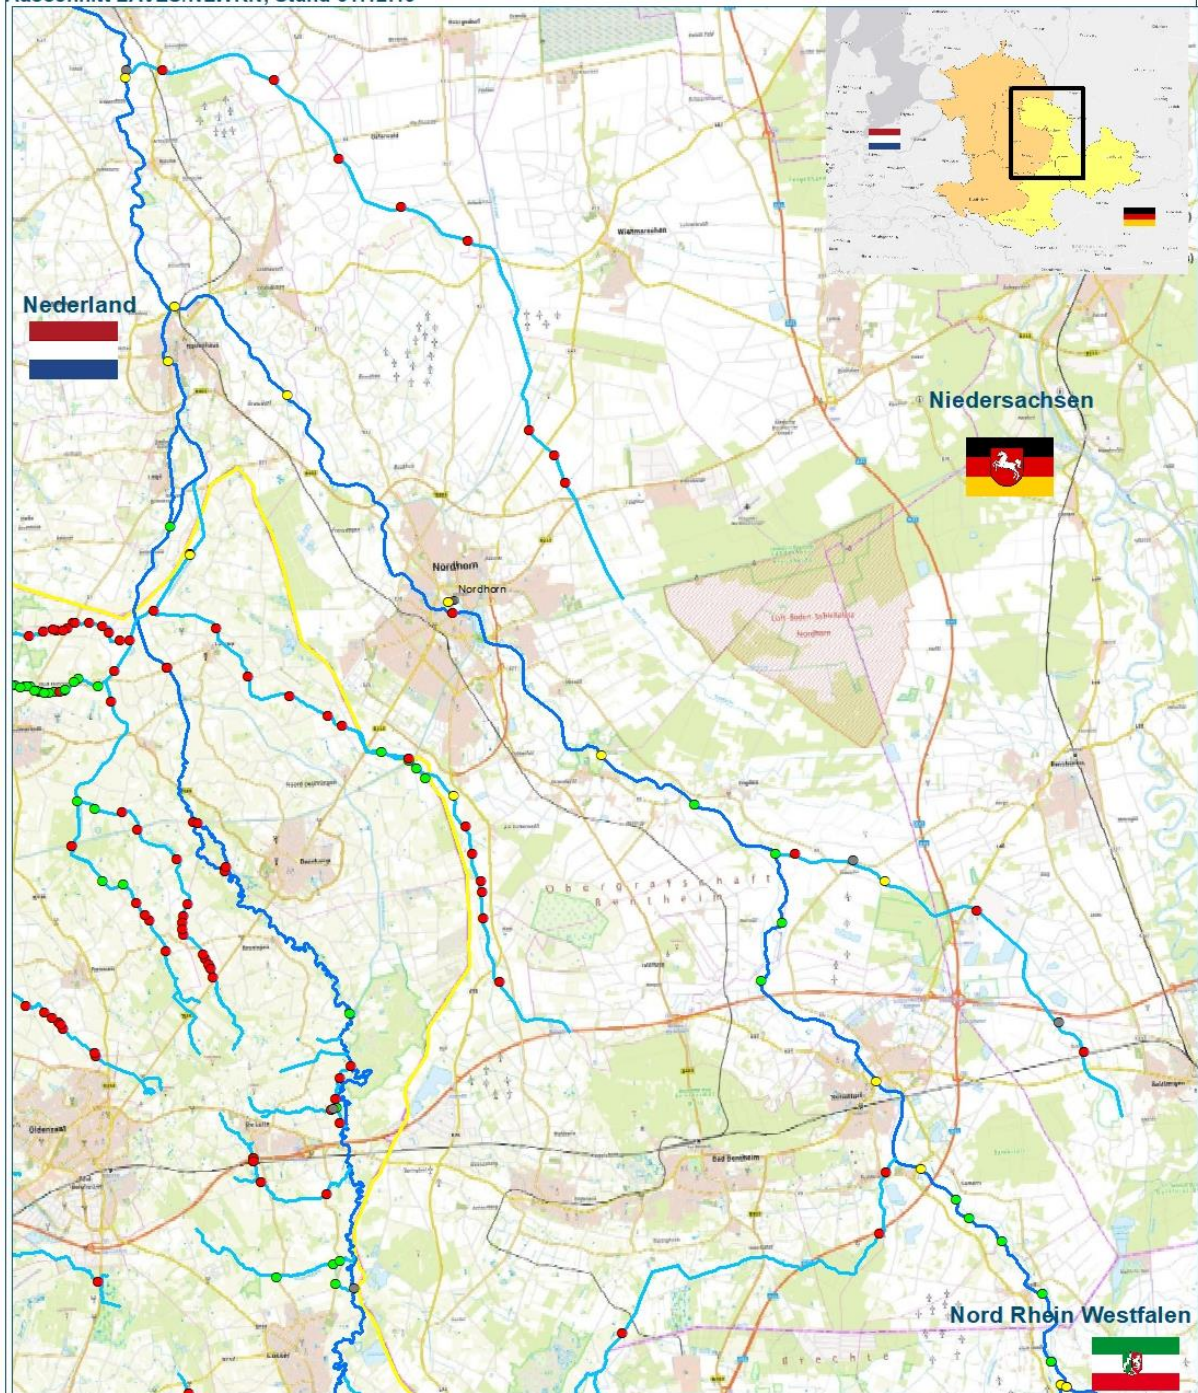
Vispasseerbaarheid Deltarijn-Oost Uitsnede WRIJ / Fischdurchgängigkeit Deltarhein-Ost Ausschnitt WRIJ, Stand 31.12.19
