## Nota

### Vergelijkende analyse vismigratiehindernissen en -maatregelen in Deltarijn-Oost, december 2020

**Doel:** afstemming van de planvorming 2022-2027 voor vismigratie, op basis van de KRW.

**Uitvoering:** D-NL werkgroep vismigratie

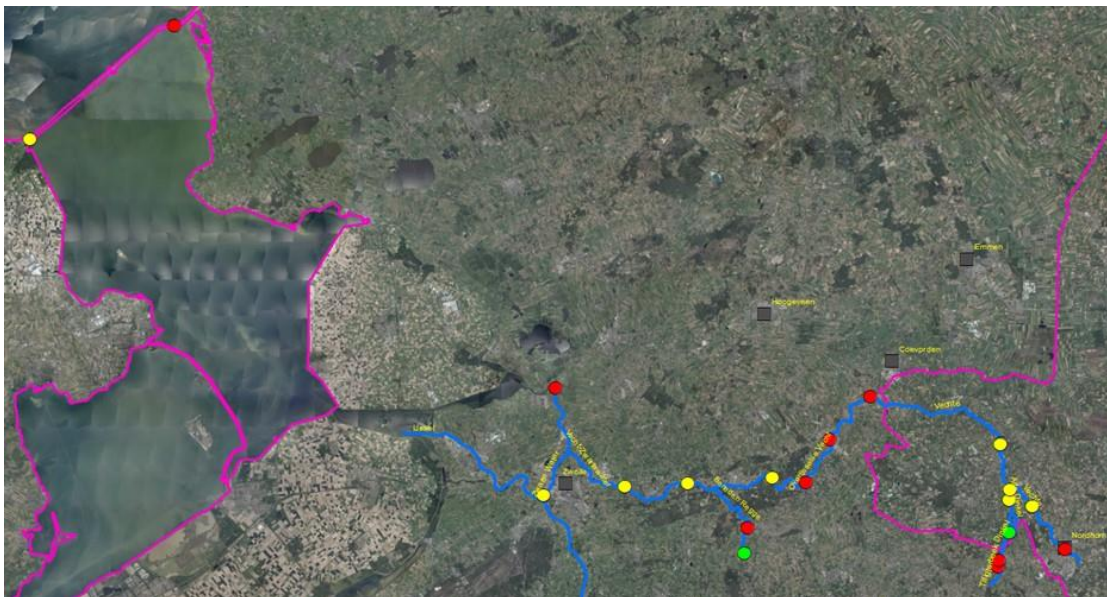
Afbeelding 4: Overzicht projectgebied SWIMWAY Vecht, met barrières. Rood = slecht / niet passeerbaar; geel = matig of deels passeerbaar; groen = goed passeerbaar.

Afbeelding 4 geeft een overzicht van het projectgebied met haar stuwen. Linksboven Waddenzee met de afsluitdijk en het IJsselmeer. De Vecht stroomt vervolgens door het beheergebied van WDO, D

Vechtstromen, Niedersachsen en bereikt NRW. De blauw ingekleurde rivieren aan de onderzijde van de Vecht zijn van links naar rechts IJssel, Regge en Dinkel.

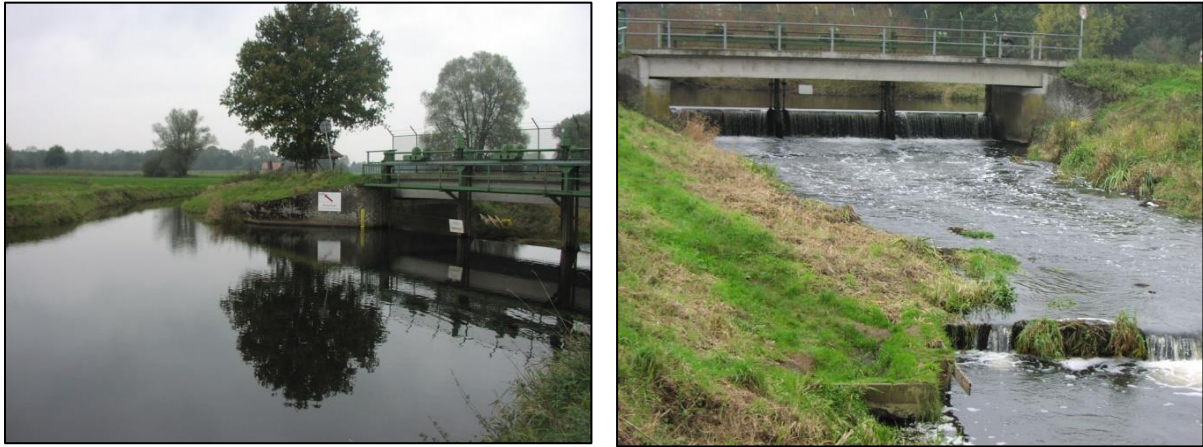
*Afbeelding 5: Stuw „War“ in de Dinkel bij Lage voor de ombouw, links: bovenstrooms (foto Rathcke), rechts: benedenstroom (foto Landkreis Grafschaft Bentheim).*

De stuw (afbeelding 5), die in 1933/34 werd gebouwd in het kader van de uitbreiding van de Dinkel, diende vooral als overstromingsbescherming van het dorp Lage. Naast het herstel van de vispasseerbaarheid moest de bescherming tegen overstromingen gehandhaafd worden. Bovendien mocht de Alte Dinkel niet droogvallen, zelfs niet bij lage afvoer, en moest er een minimum waterpeil worden aangehouden voor de historische watermolen bij de Alte Dinkel.

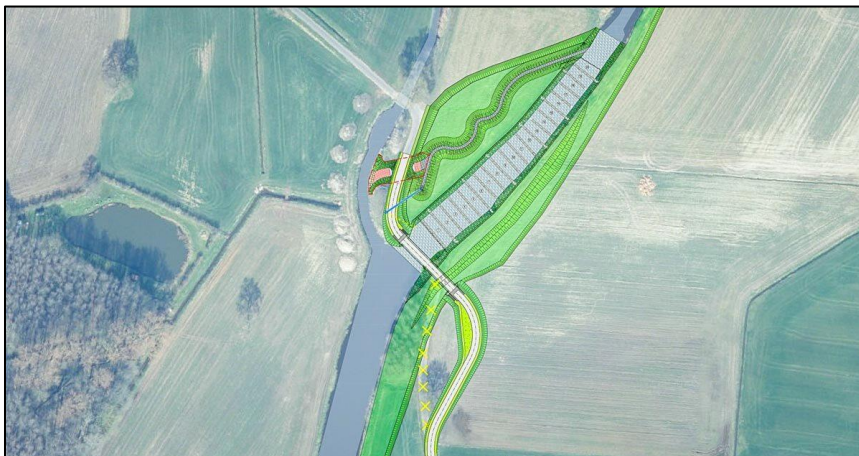
*Afbeelding 6: Ontwerpkaart voor de ombouw van de stuw 'War' aan de Dinkel in Niedersachsen (foto: Landkries Grafschaft Bentheim).*

Een bijzondere uitdaging werd gevormd door de sterk variërende afvoeren: Zowel bij lage als bij hoge afvoer moest de installatie passeerbaar zijn. In dit verband moest bijzondere aandacht worden besteed aan de stroomsnelheden in de geplande cascade-vistrap. Bovendien moest bij hoge afvoer de overstromingsneutraliteit voor de boven- en benedenloop worden gegarandeerd. Naar aanleiding van hydraulische onderzoeken zijn naast de cascade-vistrap een noordelijke geul en zuidelijke hoogwatergeul gepland om de afvoerdoorsnede te verbreden (zie afbeelding 6).

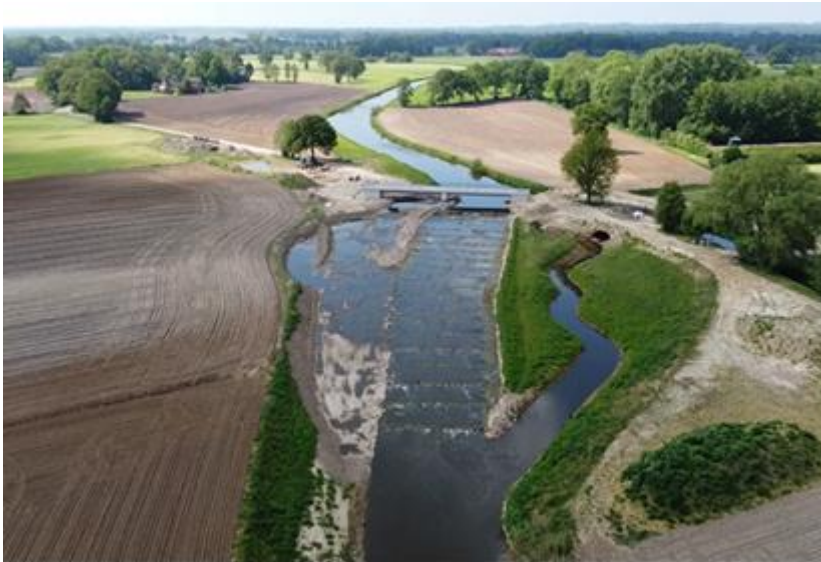
*Afbeelding 7: Stuwsysteem 'War' na de ombouw tot een cascade-vistrap en hoogwatergeulen (Foto: Landkreis Graftschaft Bentheim).*

De cascade-vistrap bestaat uit 20 vaste dwarsbalken met een afstand tussen de balken van 4,50 meter (Afbeelding 7). Over een totale lengte van ongeveer 90 meter wordt een hoogteverschil van 1,60 meter gereduceerd, d.w.z. er is een helling van 8 cm per balk. Na de reconstructie is de afvoer niet meer te controleren (sturen). Om de ontwikkeling hydrologisch neutraal te laten zijn in geval van hoogwater zijn de hoogwatergeulen aan de rechter- en linkerzijde aangelegd.

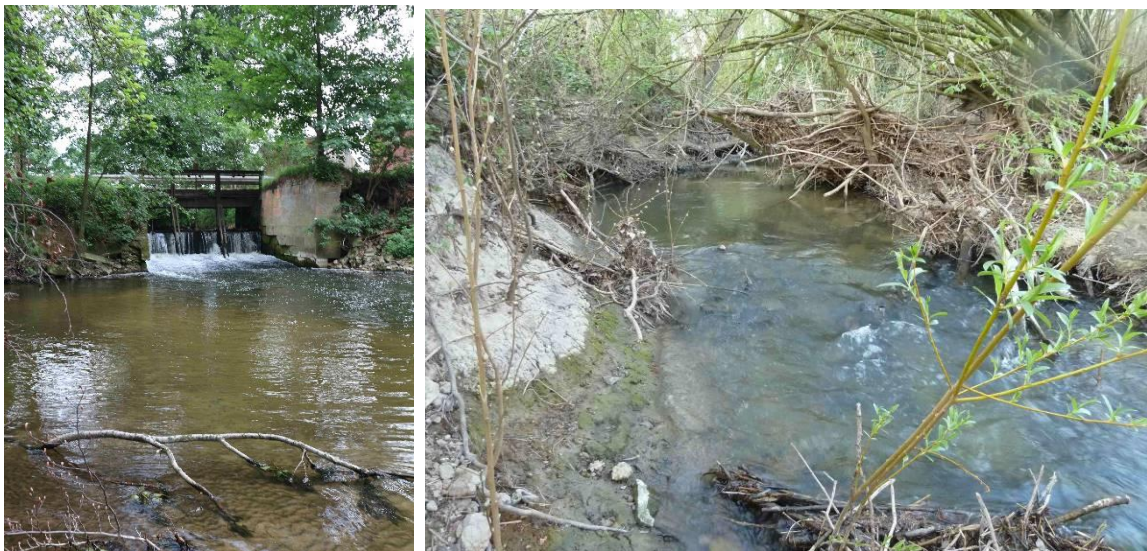
*Afbeelding 8: In de bovenloop van de Vechte zijn goede leefomstandigheden voor Rivierdonderpad en Beekprik wijdverbreid (linker foto: Edler). In de Vechte (N2000-gebied en stroomafwaarts) zijn er echter talrijke onbegaanbare constructies (rechter foto: Lober).*

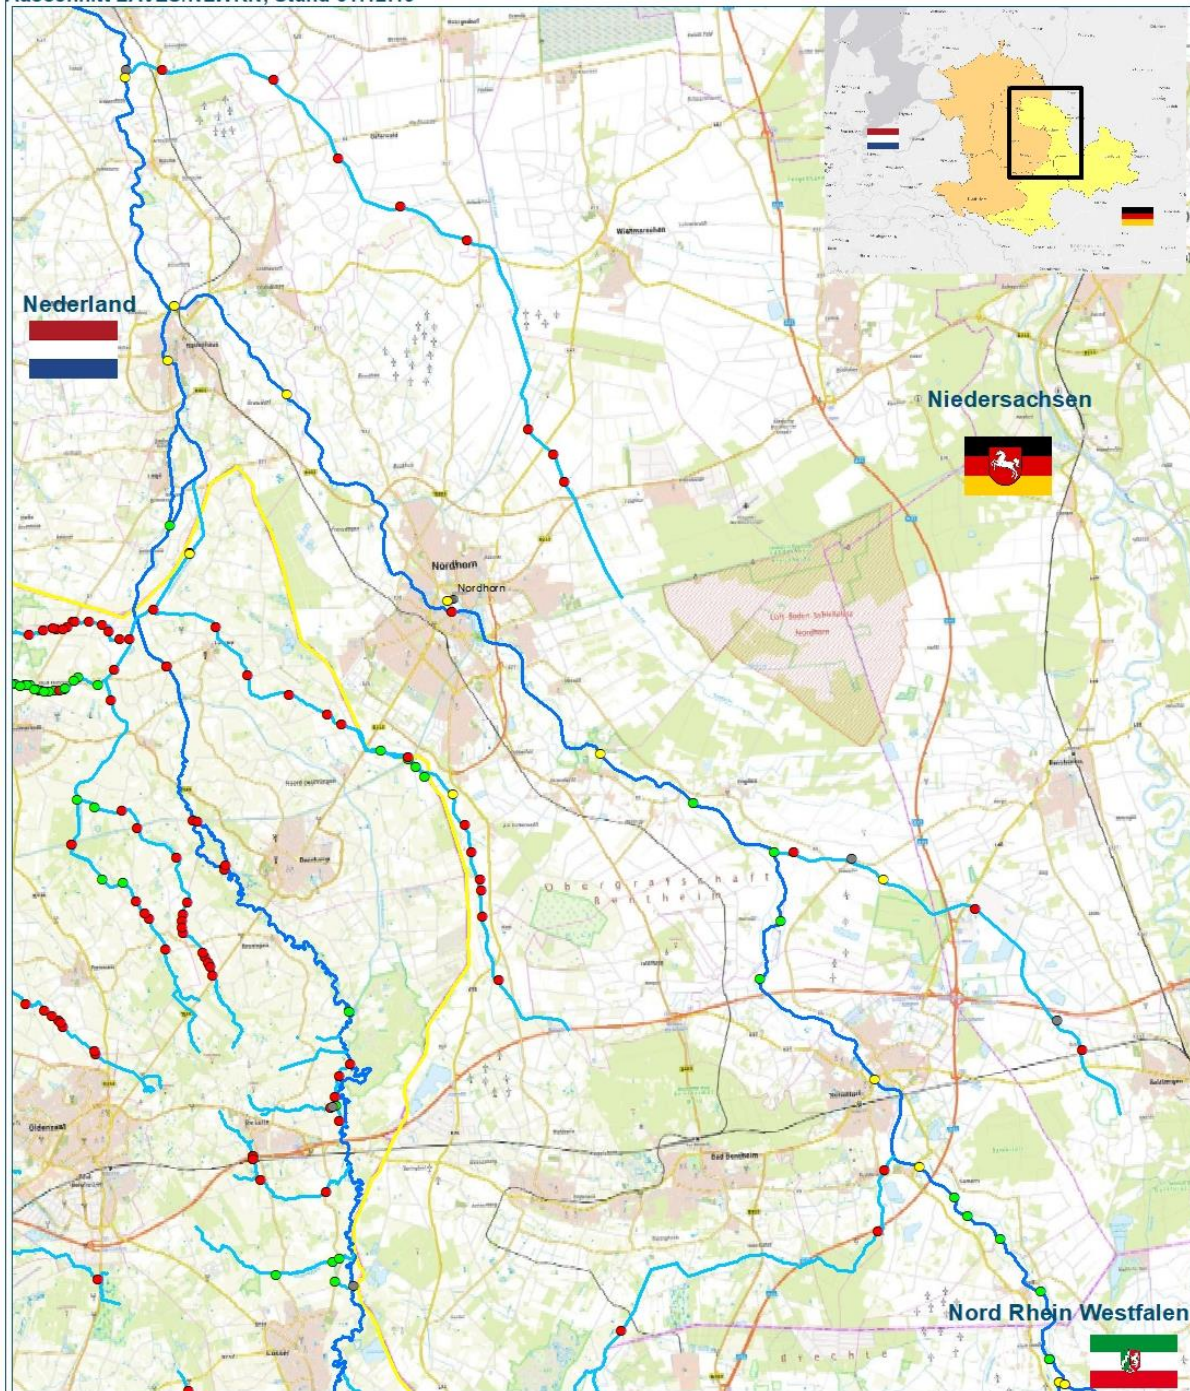
Vispasseerbaarheid Deltarijn-Oost Uitsnede WRIJ / Fischdurchgängigkeit Deltarhein-Ost Ausschnitt WRIJ, Stand 31.12.19
