# BIJLAGEN

23 april 2025 - Confidential

## *Traject Emmen-De Punt*

Aanpak tijdelijke oplossingen  
knooppunt Gieten

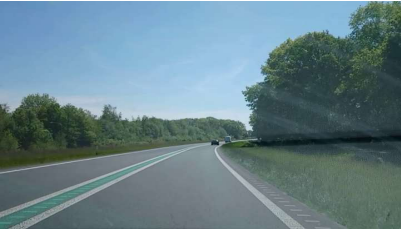
| Nr. | Hm | Locatie/illustratie | Toelichting | Verwachtingen | Waarnemen | Verwerken/beslissen | Handelen | Vergevingsgezindheid | Risico | Oplossingsrichting |
|---|---|---|---|---|---|---|---|---|---|---|
| | 103,0 | | Er is een onevenwichtig wegbeeld met beperkte geleiding aan de buitenzijde bocht, waardoor grotere kans op eenzijdige ongevallen. | | Langs de N34 staat aan de binnenzijde van de boog begroeiing. Aan de buitenzijde van de boog is geen begroeiing of geleiding aanwezig, terwijl dat op het rechte deel stroomopwaarts wel het geval was. Weggebruikers krijgen hierdoor de neiging om meer links in de rijstrook te rijden. Door de combinatie van boog naar rechts en beperkte geleiding ontstaat een grotere kans op uit koers raken en eenzijdige of frontale ongevallen. | | | | | Geleiding aan de buitenzijde bocht aanbrengen. |

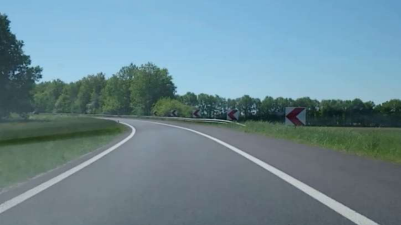
| Nr. | Hm | Locatie/illustratie | Toelichting | Verwachtingen | Waarnemen | Verwerken/beslissen | Handelen | Vergevingsgezindheid | Risico | Oplossingsrichting |
|---|---|---|---|---|---|---|---|---|---|---|
| 9 | 108,7b | | Het beginpunten van de geleiderails is op een onveilige manier uitgevoerd. Bovendien staat het aan de buitenzijde van een relatief scherpe boog, waardoor de kans op uit koers raken van voertuigen groter is. | | | | | De beginpunten van de geleiderails lopen schuin op en zijn niet uitgebogen. Hierdoor ontstaat een schans voor voertuigen die op dat punt van de weg raken. De ernst van eventuele ongevallen neemt hierdoor toe. Het gaat om een locatie in een boog, waar de kans op uit koers raken van voertuigen groter is. Het risico op een ernstig ongeval wordt hierdoor verder versterkt. | | - Aanbrengen veilige beginpunten |

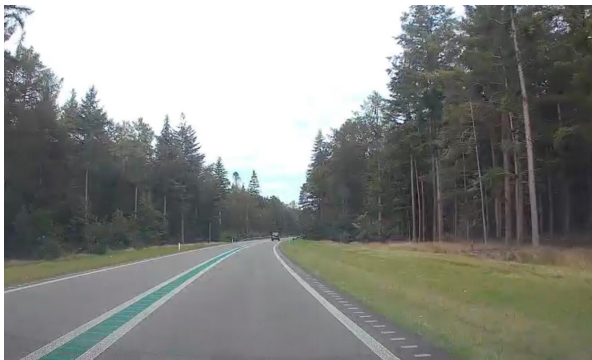
Afbeelding 1: Beperking in anticipatiezicht door boog

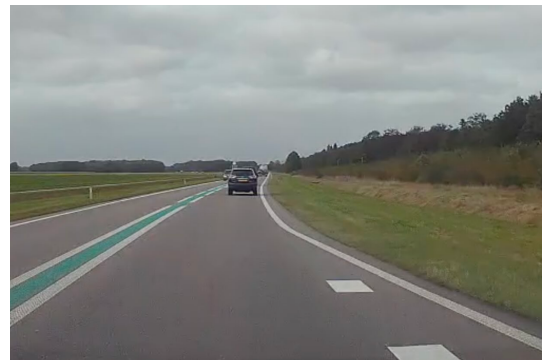
Afbeelding 2: Einde inhaalverbod

Een gedeeltelijk inhaalverbod op een weg, die uitnodigt tot hoge snelheden, kan inhalen juist stimuleren op wegvakken volgend op wegvakken met inhaalverbod (zie afbeelding 2). Vooral na een lang traject met een inhaalverbod wordt de behoefte om in te willen halen opgebouwd. Met de beëindiging van de doorgetrokken markering wordt vanuit de weg het signaal afgegeven dat het is toegestaan om in te halen. In combinatie met het gegeven dat duur ervan beperkt is en een inhaalverbod weer zal volgen, wordt een weggebruiker met de wens om in te halen, in zekere zin aangezet om over te gaan tot een inhaalmanoeuvre.

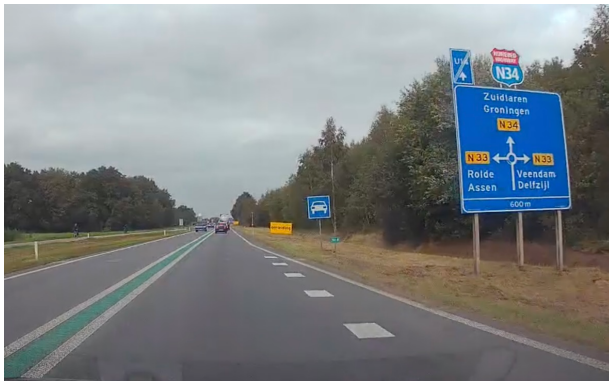
Afb. 3: Wegbeeld op 600m van rotonde (vanuit Emmen)

De informatie over de rotonde op het bewegwijzeringsbord is subtiel en moet qua aandacht concurreren met de overige informatie op en boven op het bord. Daarbij komt dat er in het wegbeeld meer informatie aanwezig is en dat het lezen en begrijpen van het bord samenvalt met kans op interactie met invoegend verkeer. Doordat op korte afstand het RVV G3-bord volgt, wordt een hoge snelheid ondersteund in plaats van de voorbereiding op het naderen van de rotonde met een verlaging van de snelheid. Op ongeveer 300 meter afstand van de rotonde gaat de snelheidslimiet omlaag naar 70 km/ uur. Deze verlaging wordt niet beargumenteerd en niet ondersteund vanuit het wegbeeld. De kans op naleving van deze lagere snelheid wordt daardoor verkleind.

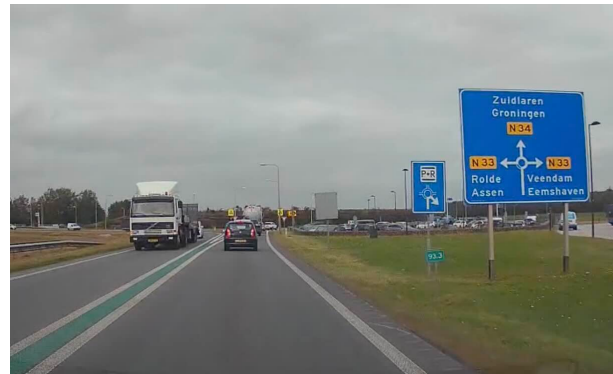
Afb. 4: Wegbeeld op 100m van de rotonde (vanuit Emmen)

Op korte afstand van de rotonde is het wegbeeld met de groene tussenstrook gelijk aan het traject stroomopwaarts (zie afbeelding 4). Daarmee wordt vanuit het wegbeeld niet de overgang van 100 km/ uur naar een lage snelheid ondersteund

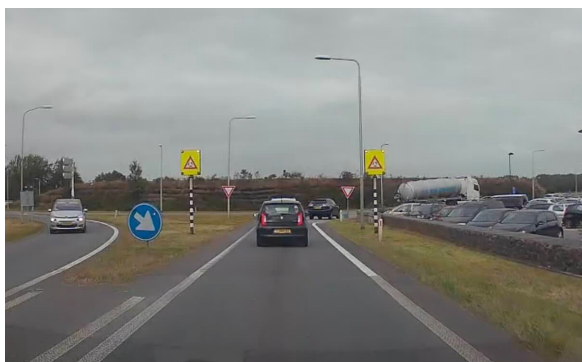
Op 100 meter afstand van de rotonde wordt het bewegwijzeringbord herhaald met daarnaast een bord waarop een extra afslag naar de P&R staat aangeduid. Dit extra bord komt niet overeen met het grote bewegwijzeringsbord, omdat daarop de extra afslag ontbreekt. Nabij de rotonde staat het RVV J09-bord dat waarschuwt voor de rotonde met de intentie om duidelijk te maken dat weggebruikers hun snelheid moeten aanpassen. Dit bord staat aan weerszijde van de rijbaan en is voorzien van een retro reflecterend achtergrondschild en alternerende knipperbollen. Het bord is duidelijk gericht op het attenderen van weggebruikers op een grote verandering van de verkeerssituatie. De positie van het bord is echter veel te laat vanuit de functie van tijdig voorbereiden op een rotonde. Bovendien valt het bord in het wegbeeld op deze positie minder goed op in het wegbeeld, dan bijvoorbeeld ter hoogte van de verlaging naar 70 km/ uur.

Afbeelding 5: Nabij de rotonde Gieten (vanuit Emmen)

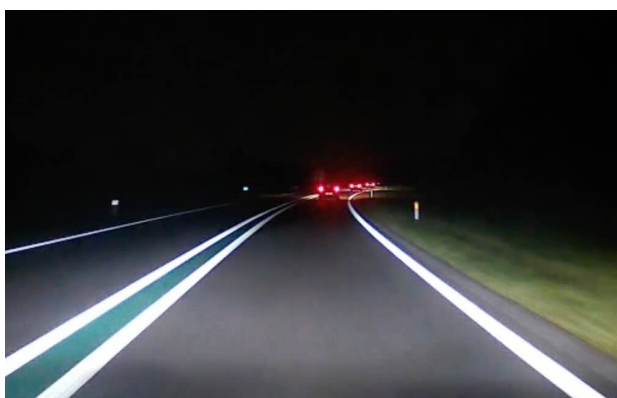
Afb.7: Duidelijke markering, geleiding wegverloop beperkt.

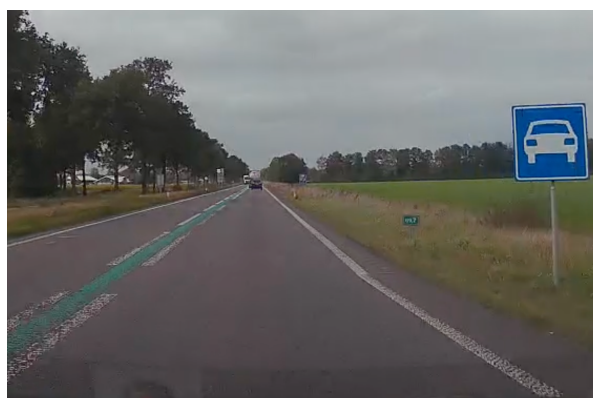
Met uitzondering van de rotonde Gieten is het traject N34 Emmen-De Punt niet voorzien van verlichting. Bij duisternis is de geleiding van het wegverloop beperkt tot de markering, de reflectorpaaltjes en de verlichting van de overige weggebruikers. De markering is vrijwel overal duidelijk uitgevoerd. Voor de rijtaak is de markering erg relevant om koers te houden. Bij duisternis is de markering zonder openbare verlichting erg relevant voor koershouden (korte afstand), maar ook voor het inschatten van het wegverloop. Op grotere afstand biedt de markering bij een hoge rijsnelheid slechts beperkt geleiding van het wegverloop. Bij hoge snelheden is het des te meer van belang om een naderende boog goed in te kunnen schatten. De markering en de reflectorpaaltjes bieden echter slechts beperkt ondersteuning bij het geleiden van het wegverloop. Juist omdat de markering een belangrijke rol speelt bij duisternis zou de staat ervan altijd en overal afdoende moeten zijn. Op een enkele locatie na (o.a. ter hoogte van de aansluiting Gasselte) is de markering in een goede staat.

Afb. 8: Vervaaagde markering nabij aansluiting Gasselte
