## Grondwater situatie N2000-gebied Elperstroom

Onderwerp: Grondwater situatie N2000 gebied Elperstroom

Datum: 28-05-2019

Meetnet verdroging periode 2010-2017

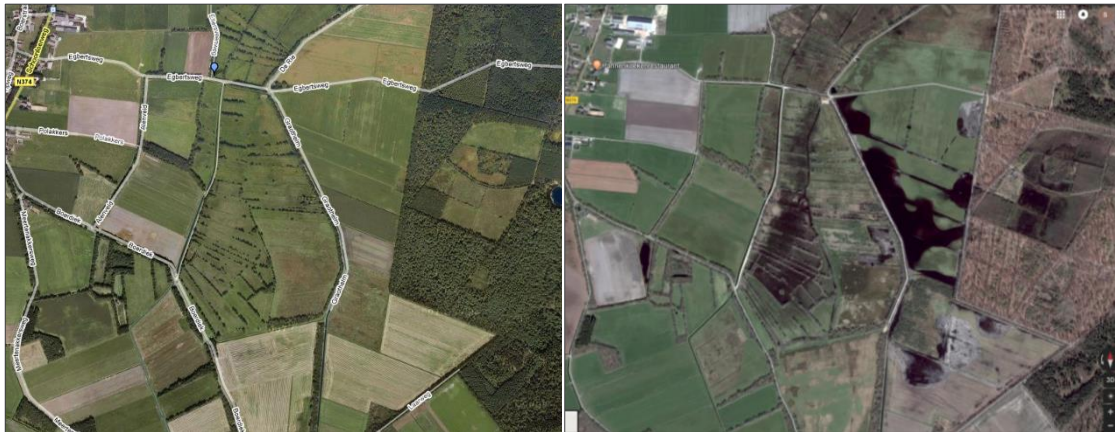
Naast de bovengenoemde maatregelen is op grote schaal bos gekapt. Dit is zichtbaar wanneer luchtfoto's van 2008 en 2018 worden vergeleken (Figuur 3-2); in de oosthoek nabij staat bos waar in 2018 dit braakliggend grond.

**Figuur 3-2 Luchtfoto google maps 2008 (links) en 2018 (rechts)**

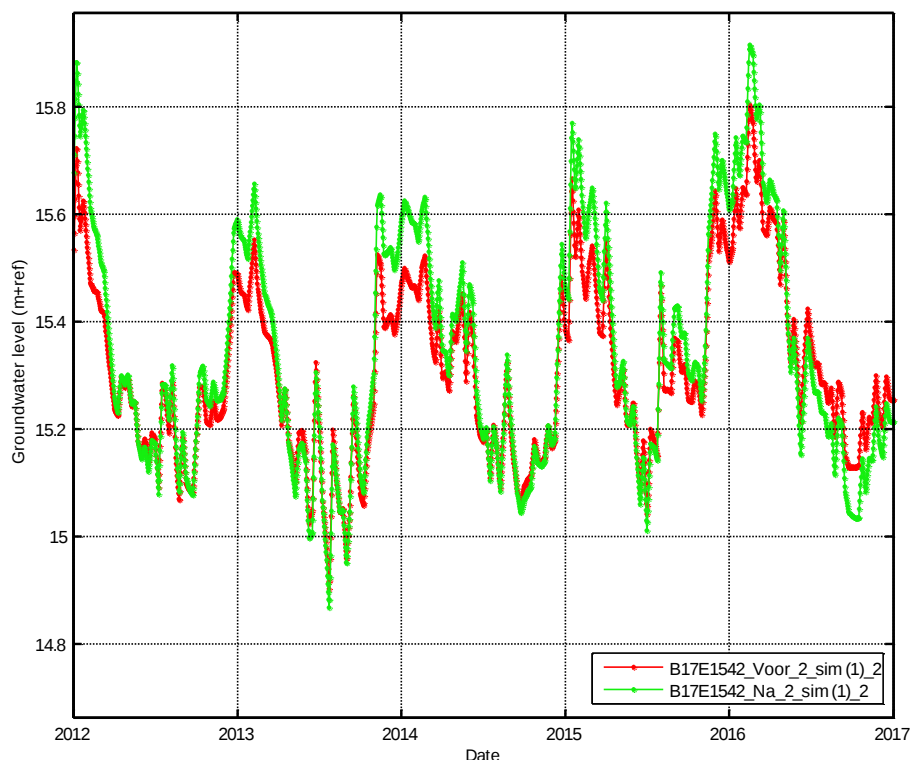
**Figuur 6-15 Gesimuleerde meetreeksen (voor en na- uitvoering maatregelen) voor peilbuis B17E1542\_2**
