## Grondwatersituatie N2000-gebied Mantingerzand

Auteurs: Ton van der Linden en Sandra Schunselaar  
Datum: 09-10-2017

Beschrijving van de actuele hydrologische en ecologische toestand van het N2000 gebied  
Mantingerzand voor de periode 2008-2015 aan de hand van het meetnet verdroging

| Subtitel | 0-meting grondwatermeetnet |

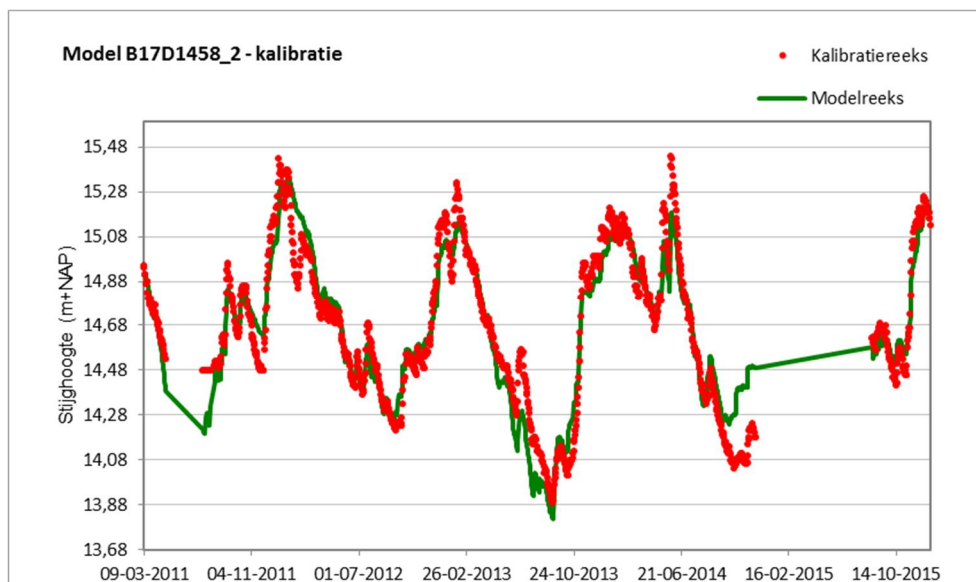
Wanneer we peilbuis B17D1458\_2 nader analyseren, blijkt dat het lineaire model wel een goede pasvorm heeft (Figuur 6-4) en de parameters een plausiebel bereik hebben, maar dat de autocorrelatieplot aangeeft dat er nog een verklarende invloed ontbreekt, zie de autocorrelatieplot in Figuur 6-5. Er zitten echter grote gaten in deze meetreeks die dit mogelijk kunnen veroorzaken. Voor toekomstige effectbepalen kunnen deze gaten mogelijk (met behulp van statistiek) worden opgevuld, waardoor wel een geschikt model te maken is.

**Figuur 6-7 Gemeten en gemodelleerde stijghoogten B17D1458\_2 lineair model**
